vec: PROJEKT

PROJEKT: Statická deformačná skúška zmontovanej štadiónovej stoličky

AUTOR: Ing. Milan Šilhár

**DŇA:** 4. 7. 2008

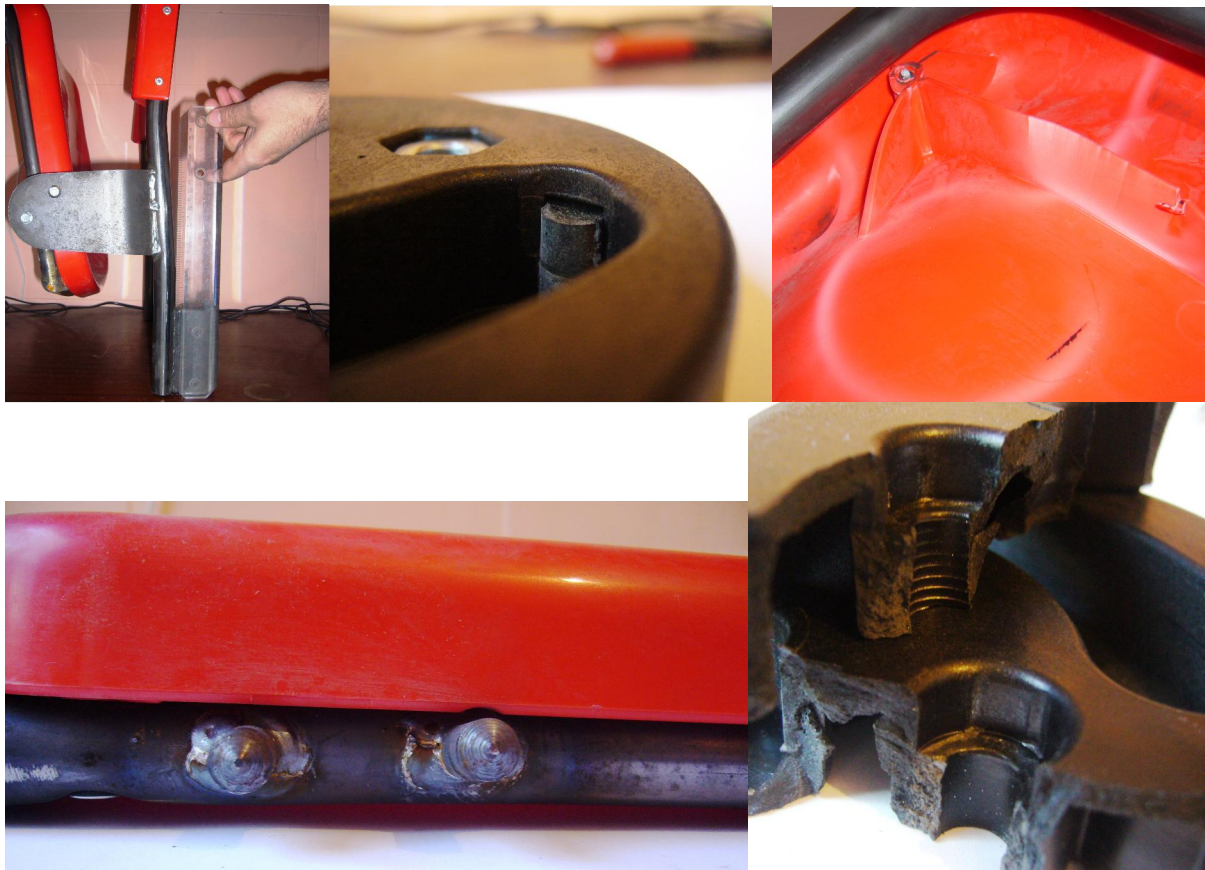
### Poškodenia:

Priemerná  $F_{max}$  pri testoch 1, 3, 5, 6 bola 400,8 kg. Skúšky jednotlivých stoličiek mali podobný priebeh. Po dosiahnutí  $F_{max}$  sila prestala narastať a došlo k trvalým deformáciám rámu stoličky v mieste nad ukotvením a k deformácii rámu sedáku na strane zaťaženia s spolu s vyhnutím kolíkov. Lokálne dochádzalo k plastickým deformáciám plastu sedáku v závislosti na tvare a umiestnení zaťažovacieho telesa (priamo pritlačným telesom alebo cez drevený hranol).

Pri zaťažení stoličky 7 došlo k roztrhnutiu kulisy na strane zaťaženia. Dôvodom prasknutia (inicializácia trhliny) pravdepodobne bolo zalisovanie 6-hr matice do kulisy, čo opäť ako aj v predchádzajúcich prípadoch naznačuje analýza zničenej kulisy.
