vec: PROJEKT

PROJEKT: Statická deformačná skúška zmontovanej štadiónovej stoličky

AUTOR: Ing. Milan Šilhár

**DŇA:** 4. 7. 2008

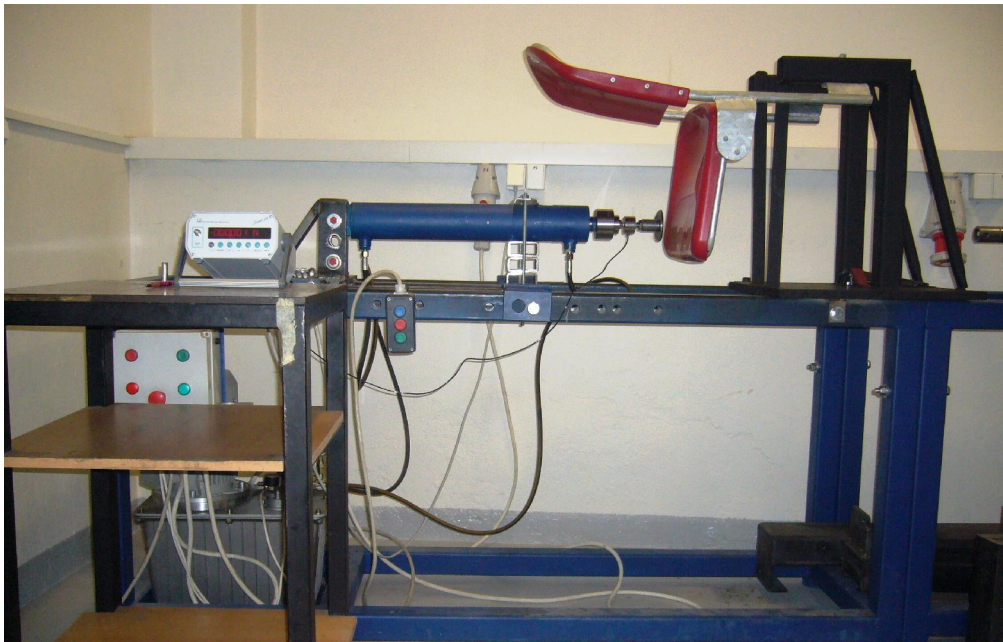
Statická sila na testovacom zariadení bola vyvíjaná dvoj-činným hydraulickým valcom. Stolička sa upla do prípravku zhotoveného pre účely testu do vodorovnej polohy sedákom nadol.

Snímanie sily zabezpečoval tenzometer umiestnený medzi valcom a prítlačným telesom kalibrovaný 25 kg závažím pred vykonaním skúšky. Signál z tenzometra putoval do prevodníka a odtiaľ on-line na displej, odkiaľ sme odpočítavali maximálne dosiahnuté zaťaženie  $F_{max}$ .

Prítlačné teleso zhotovené pre potreby testu malo priemer 80mm, plech pogumovaný s 2 mm gumou.

Sila pôsobila kolmo na sedák.
